ПАСПОРТ ДОСТУПНОСТИ

Муниципальное бюджетное общеобразовательное учреждение г. Астрахани «Средняя общеобразовательная школа № 7»

414024, г. Астрахань, ул. Ахшарумова, д. 80

№ 05/26 от 12 мая 2026 г.

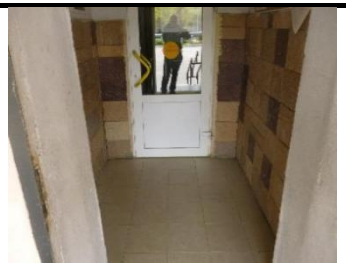
Фото 2.7	Размер тамбура 1,8*1,6 м	К	Глубина тамбуров и тамбур-шлюзов при прямом движении и одностороннем открывании дверей должна быть не менее 2,45 м при ширине не менее 1,6 м. Необходимо обеспечить размеры тамбура 2,45*1,6 м СП 59.13330.2020 п 6.1.8	Текущий ремонт
	ОБЩИЕ требования к зоне				Центральная лестница		Требуется установить тактильные наземные указатели перед ступенями лестницы входной группы.

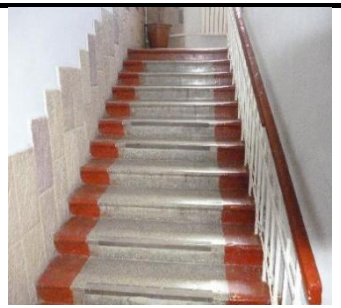
Фото 3.5	Опорные поручни центральной лестницы установлены на высоте 0.9 м	О, У	Требуются установить дополнительные поручни на высоте 0.7 м центральной лестницы. СП 59.13330.2020 п 5.1.13	Текущий ремонт
3.2.1

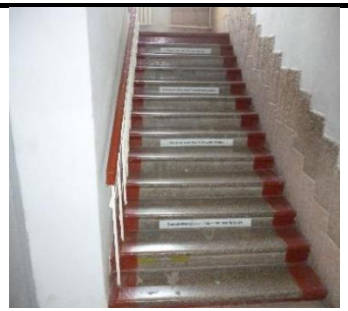
Фото 3.6	На центральной лестницы отсутствует маркировка краевых ступеней	С	На проступях краевых ступеней лестничных маршей должны быть нанесены одна или несколько противоскользящих полос, контрастных с поверхностью ступени СП 59.13330.2020 п 6.2.8	
3.3	Пандус (внутри здания)	нет						
3.4	Лифт пассажирский	нет

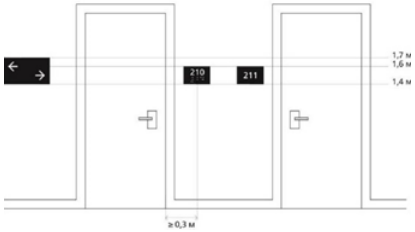
(или подъёмник)							
3.5	Дверь	есть		 Фото 3.7	В учреждении (в некоторых помещениях) отсутствуют информационные таблички о назначении помещений шрифтом Брайля	С	Разместить информационные таблички, обозначающие назначение помещений, на стене со стороны ручки двери, табличка должна быть контрастной, выполненной рельефно - графическим способом, продублирована шрифтом Брайля.

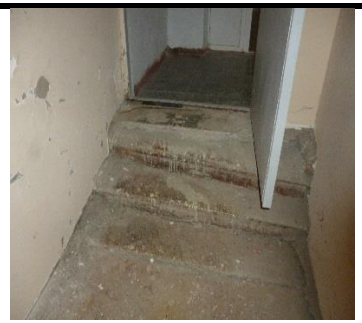
3.6.1

Фото 3.10	Высота порога двери центрального входа 0,05 м	К	Требуются пробрести перекатный пандус для двери эвакуационного выхода СП 59.13330.2020 п 6.1	Организационные мероприятия

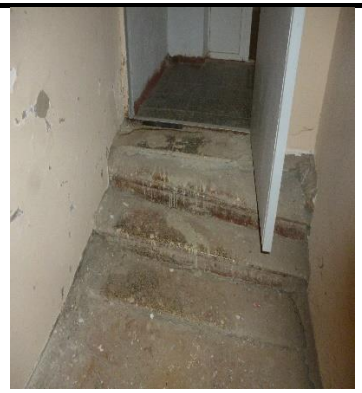
3.6.2

Фото 3.11	На ступенях эвакуационных выходов отсутствует контрастная маркировка краевых ступеней	С	На проступях краевых ступеней лестничных маршей должны быть нанесены одна или несколько противоскользящих полос, контрастных с поверхностью ступени СП 59.13330.2020 п 6.2.8	Организационные мероприятия
